Handbuch Metallschäden

3.1.2.11 Bruchuntersuchung eines Öldruckrohres

Autor: Horst Wanzek, Lufthansa Technik

3.1.2.12 Inter- und transkristalliner Schwingbruch in der Nickel Basis Legierung Inconel 718

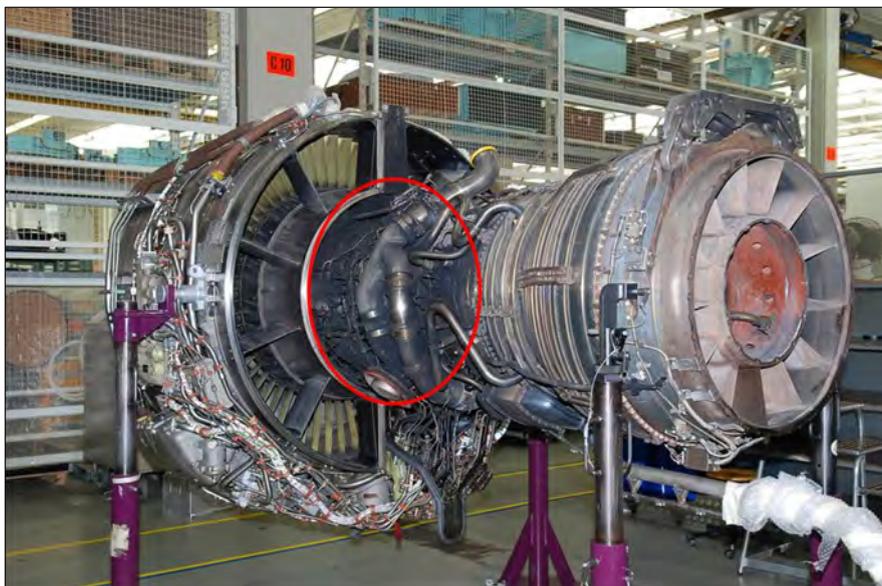
Nachdem die Triebwerksverkleidung entfernt wurde, war an der Außenseite im Bereich des Diffuser Gehäuses eine großflächige, dunkle Verfärbung zu erkennen (Abb. 1). Eine Ölversorgungsleitung innerhalb des Gehäuses war gerissen, so dass Öl ausgetreten war und sich im Inneren des Gehäuses entzündete.

Abb 1: Die Markierung zeigt den verfärbten Bereich an der Außenseite des Diffuser Gehäuses

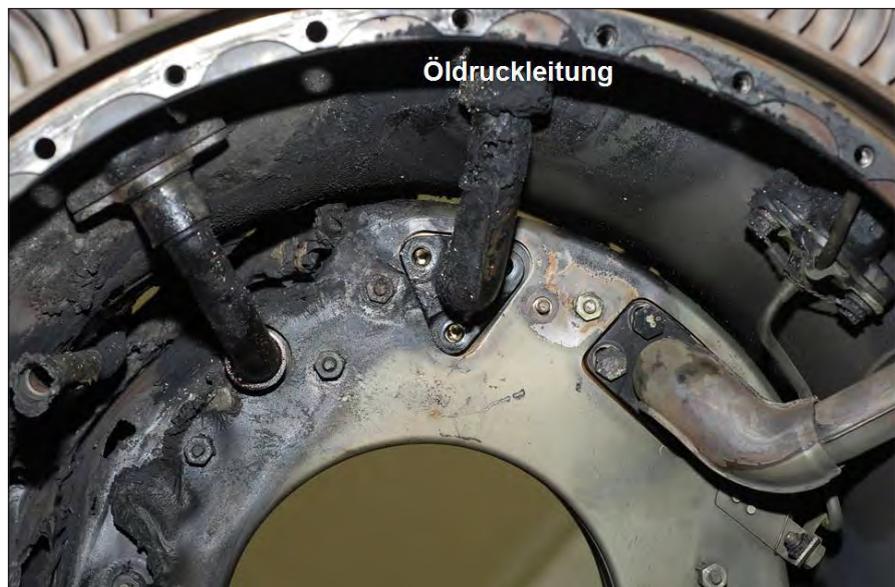
Abb 4: Öldruckleitung im eingebauten Zustand mit Verbrennungsrückständen.

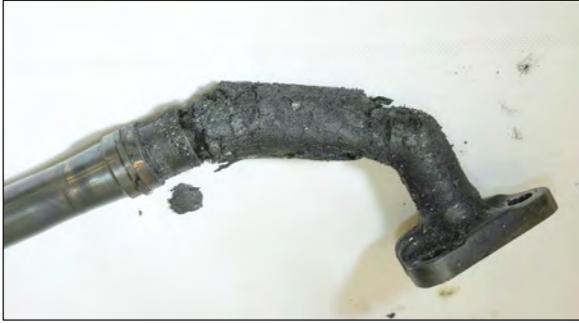
Die Öldruckleitung war durch das Feuer mit Ölkohle und verbranntem Isolationsmaterial kontaminiert (Abb. 5). Nach Entfernung der Rückstände und Reinigung des Rohres wurde am Innenradius des Rohrbogens, ein 6 mm langer, in Umfangsrichtung verlaufender Riss sichtbar (Abb. 6). Parallel zum Hauptriss verlaufende Schleifriefen waren Ausgangsbereiche für weitere, zahlreiche Sekundärrisse (Abb. 7 und 8).

Abb. 5: Öldruckleitung mit verbranntem Isolationsmaterial

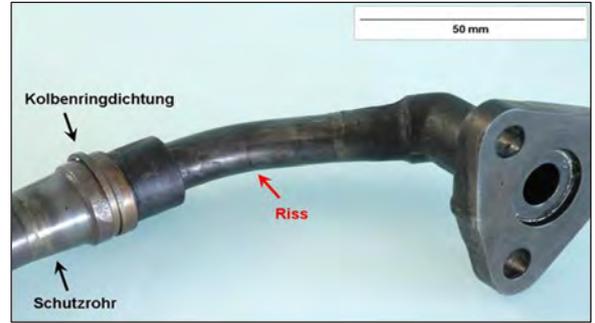
Abb. 6: Gereinigte Öldruckleitung

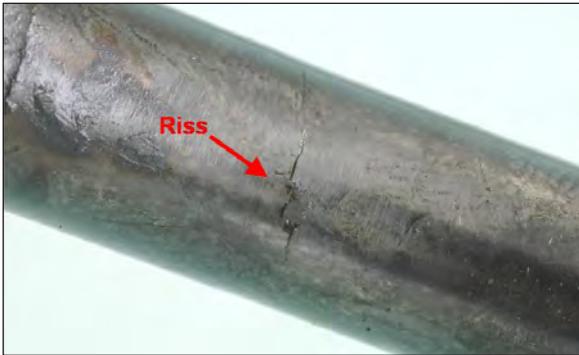
Abb. 7: In Umfangsrichtung verlaufender Riss

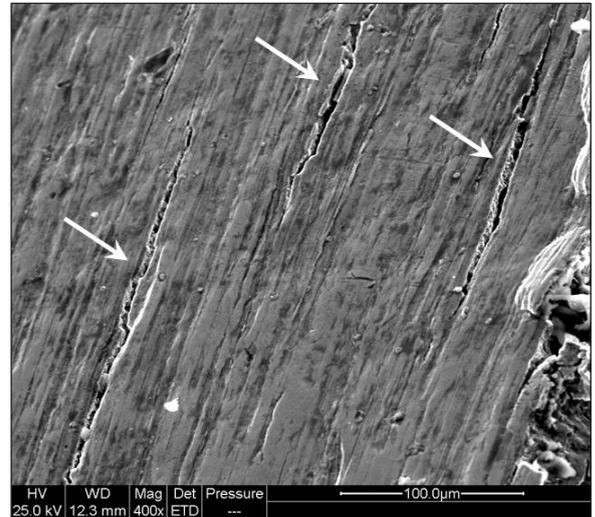
Abb. 8: Sekundärrisse orientieren sich entlang der Schleifriefen

- 2) Jegliche Art einer mechanischen Bearbeitung an der Oberfläche der ölführenden Druckleitung ist unzulässig.
- 3) Alle reparierten Rohre werden nachträglich einer Röntgen- und Sichtkontrolle unterzogen

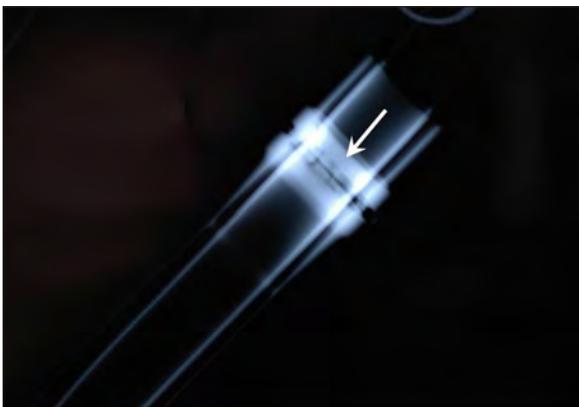
Kleinere Beschädigungen auf der Oberfläche des Schutzrohres und der Öldruckleitung waren von sekundärer Bedeutung und wurden nicht weiter behandelt. Auf dem Röntgenfilm war im Bereich der geschweißten Kolbenringdichtung eine Wurzelüberhöhung zu erkennen (Abb. 9). Nach dem Durchtrennen der Rohre war diese auch mit dem Auge deutlich zu sehen (Abb. 10).

Abb. 9: Auf dem Röntgenfilm ist die Wurzelüberhöhung deutlich sichtbar

Die Wurzelüberhöhung ist bei der Schweißreparatur der Kolbenringdichtung entstanden. Da in dem bisherigen Reparaturablauf eine Röntgenprüfung nicht vorgesehen war und der Bereich der Wurzelüberhöhung durch eine Sichtkontrolle nicht eingesehen werden konnte, blieb dieser Fehler unerkannt.

- 1) Um die Entstehung einer Wurzelüberhöhung zu vermeiden darf grundsätzlich die Rohrwandung des Schutzrohres nicht durchgeschweißt

werden. Dies wird durch eine zusätzlich eingeführte Röntgenprüfung sichergestellt. Wie die nachträglich angefertigte Röntgenaufnahme zeigte, hätte die Wurzelüberhöhung erkannt werden können.

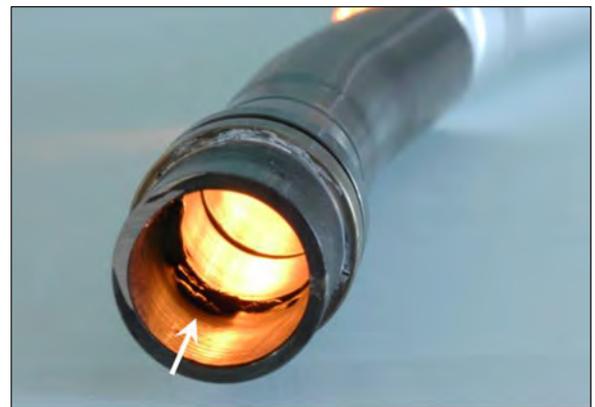
Die Wurzelüberhöhung auf der Innenseite des Schutzrohres führte zu einer außermittigen Positionierung der Öldruckleitung, was die Schlussfolgerung zu-

Abb. 10: Wurzelüberhöhung an der Innenseite des Schutzrohres

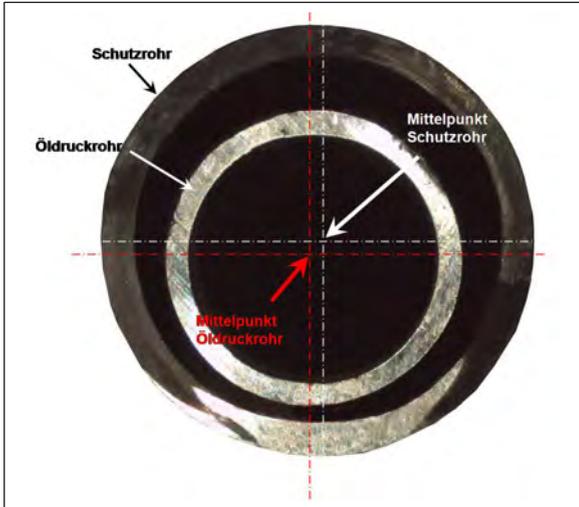
Abb. 11: Das Öldruckrohr liegt außermittig

lässt, dass diese hohen Biegekräften ausgesetzt gewesen sein muss (Abb. 11). Bestätigt wird dies durch Reibspuren auf der Außenseite der Öldruckleitung im direkten Kontaktbereich zur Wurzelüberhöhung (Abb. 12).

Durch die eingeschränkte Beweglichkeit des Öldruckrohres im Schutzrohr, ausgelöst durch die Wurzelüberhöhung, wirkten auf das Öldruckrohr ungewöhnlich hohe Biegekräfte. Die Reibspuren an der Außenwand der Öldruckleitung sind als Beweis für den Kontakt zwischen der Wurzelüberhöhung und der Öldruckleitung anzusehen.

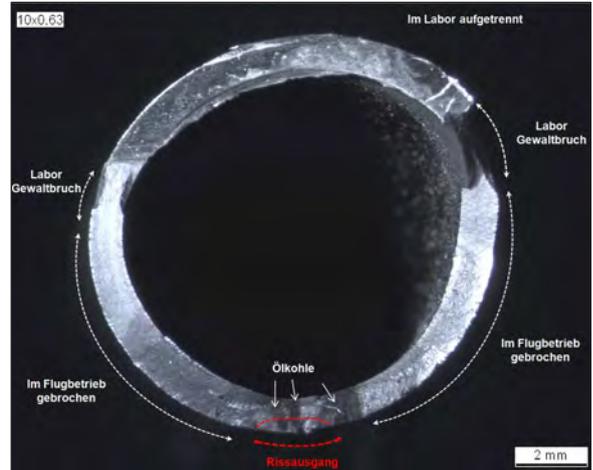
Abb. 13: Übersicht des geöffneten Risses

Zur Bestimmung des Rissmodus wurde der Riss geöffnet. Der Rissausgang lag in 6:00 Uhr Position, im Innenradius des Rohrbogens. Drei, in unterschiedlichen Ebenen entstandene Schwingungsrisse penetrierten bis zu 0,5 mm tief in die Rohrwandung (Abb. 13 und 14). Im Stadium I erfolgte die Rissaus-

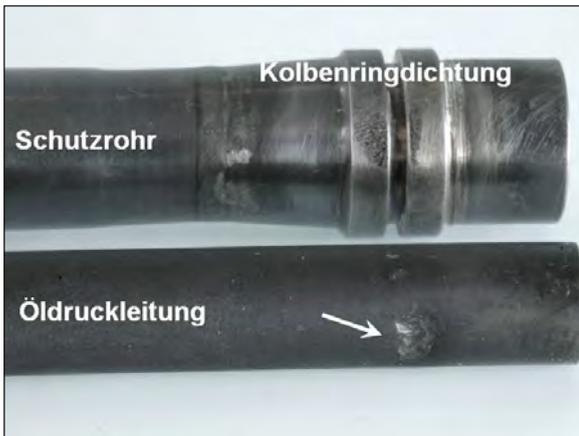
Abb. 12: Durch die Wurzelüberhöhung verursachte Reibspuren auf der Oberfläche des Öldruckrohres

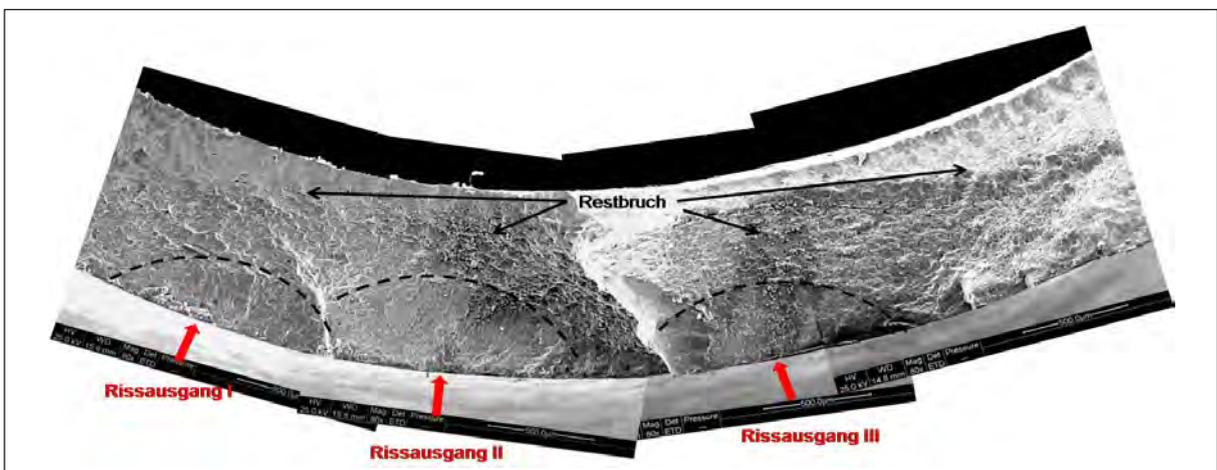
Abb. 14: In drei unterschiedlichen Ebenen entstandener Schwingungsrisse, hoher Restbruchanteil, Rissausgang mit Ölkohle kontaminiert

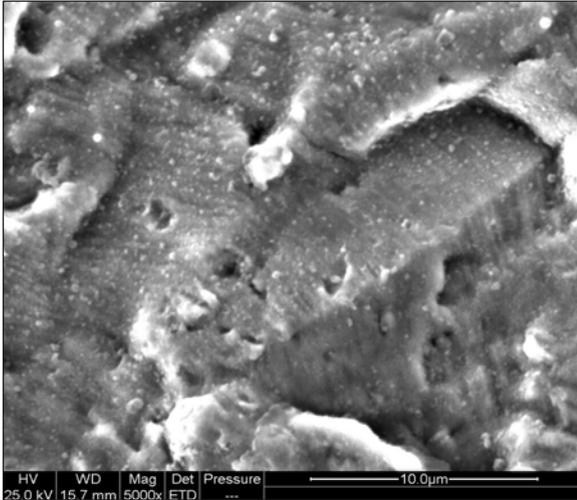
Abb. 15: Stadium I der Schwingungsrissausbreitung kristallographisch orientiert (HCF)

breitung kristallographisch orientiert, im weiteren Rissfortschritt war in Folge erhöhter Spannungen die Rissausbreitung überwiegend transkristallin (Abb. 15 und 16). Im Restbruchbereich der Rohrwandung waren die als Indiz eines duktilen Werkstoffzustandes geltenden Wabenbruchstrukturen vorhanden (Abb. 17 und 18). Verkockte Ölreste im Anrissbereich erschwerten die fraktographische Auswertung.

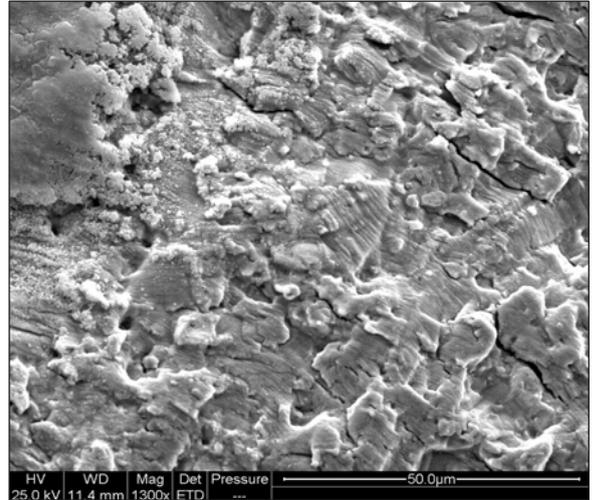
Abb. 16: Transkristalliner Schwingungsriss – niedrige Frequenz hoher Anteil plastischer Verformung (LCF)

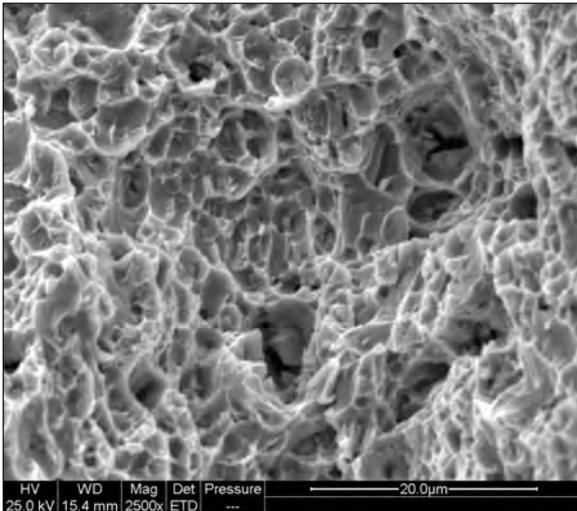
Abb. 17: Duktiler Wabenbruch im Restbruchbereich

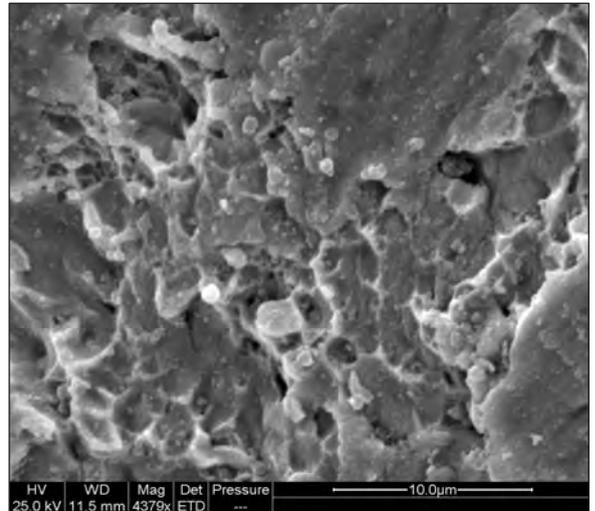
Abb. 18: Wabenbruchstrukturen im Anschluss an den Schwingungsrissbereich

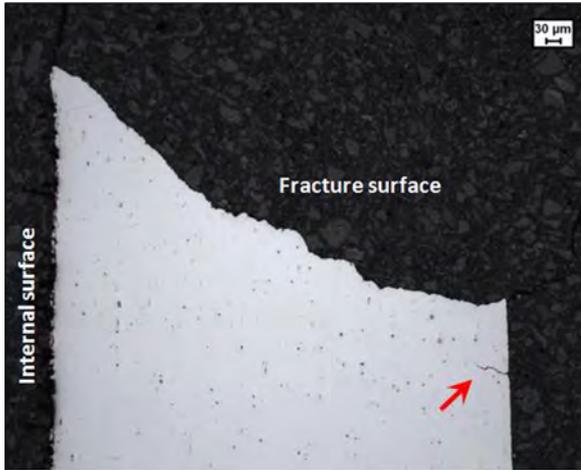
Für die metallographische Untersuchung wurden die relevanten Sektionen des Öldruckrohres in Längs- und Querrichtung lichtoptisch ausgewertet. Im Schliff quer zum Rissausgang waren an der Oberfläche des Rohres, ausgehend von kerbartigen Vertiefungen (Schleifriefen), zahlreiche bis zu 0,070 mm tiefe Sekundärrisse vorhanden (Abb. 19 und 20). Das Gefüge zeigte die feinkörnige, austenitische Matrix einer Nickelbasis Superlegierung, mit eingelagerten M₂₃C₆ Karbiden und einem hohen Anteil der me-

Abb. 19: Querschliff durch einen der drei Rissausgangsbereiche. Der rote Pfeil zeigt auf einen Sekundärriss

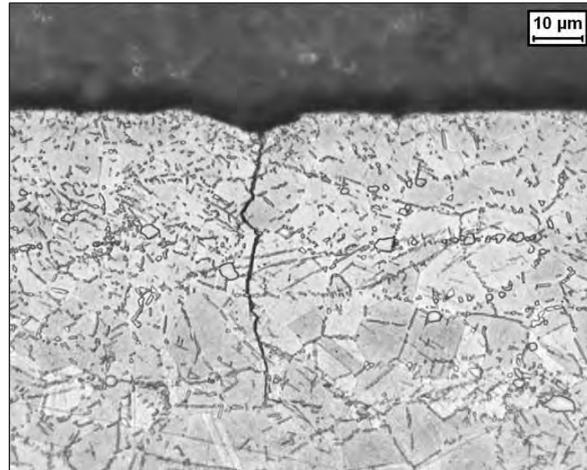
Schwingungsrisse entstehen unter Wechselbiegebelastung in spannungskritischen Bereichen, wie im vorliegenden Fall an den kerbartigen Vertiefungen im Innenradius des Rohrbogens.

Abb. 20: Schwingungsrisse ausgehend aus einer kerbartigen Vertiefung an der Rohroberfläche (Ätzung: Kalling's Etch).

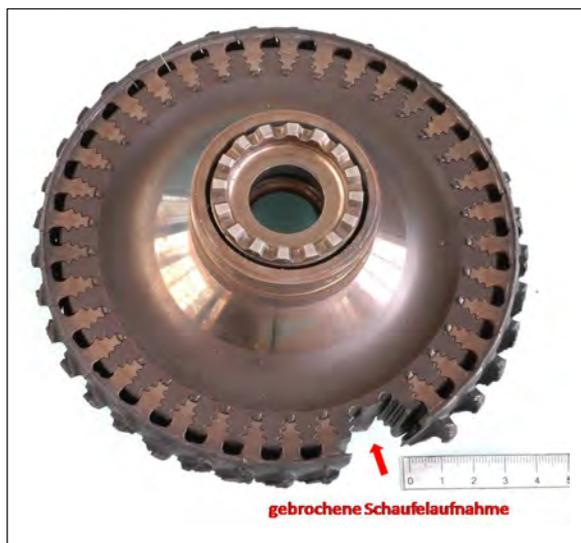
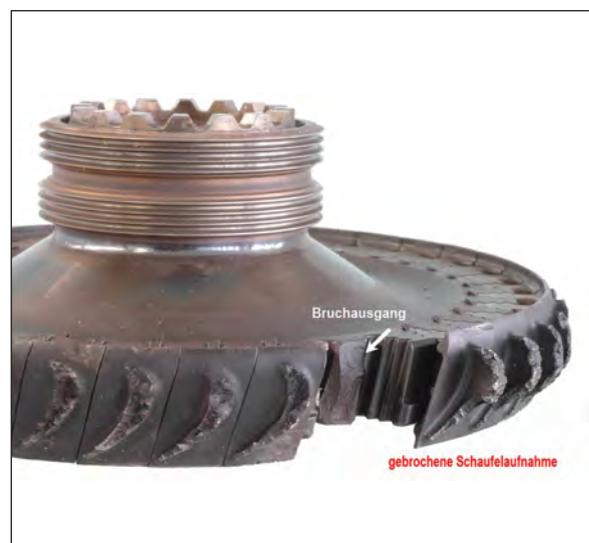
Die schadensursächliche Turbinenlaufscheibe war seit neu 21131 Stunden und 27438 Zyklen in Betrieb. Die Laufscheibe wurde während ihrer Betriebszeit mehrmals überholt und auf eventuelle Schäden hin geprüft. Die Betriebszeit von 21131 Stunden entspricht in etwa einer Lebensdauer von 15–20 Jahren (Abbildungen 1 und 2).

Abb. 1 und 2: Darstellung der gebrochenen Schaufelaufnahme

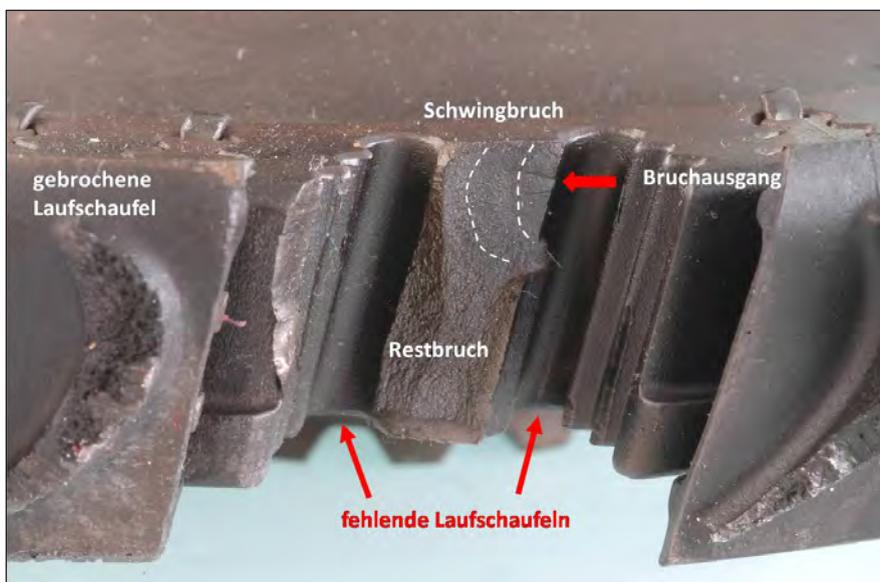
Eine dieser tannenbaumartigen Schaufelaufnahme war gebrochen. Die beiden in dieser Aufnahme sitzenden Laufschaufeln verloren ihren Halt, wurden

herausgeschleudert und richteten an den restlichen Laufschaufeln und in der Folge an dem gesamten Motor einen erheblichen Schaden an (Abbildung 3).

Abb. 3: gebrochene Schaufelaufnahme

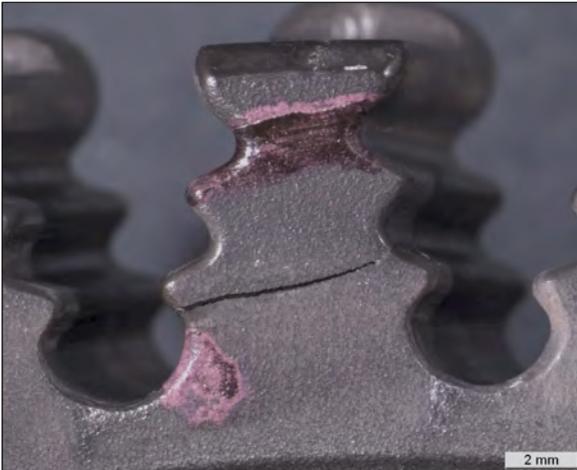
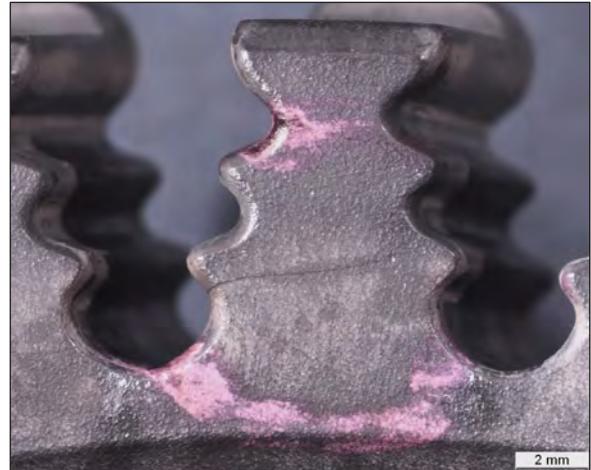
Die schadensbehaftete Turbinenlaufscheibe wurde einer Rissprüfung unterzogen, weitere 9 Schaufelaufnahmen hatten Rissbefunde. Alle Risse lagen im ersten Verzahnungsgrund. Die Lage der Risse war somit identisch mit der Bruchebene der gebrochenen Schaufelaufnahme (Abbildungen 4 und 5).

Abb. 4 und 5: Rissbefunde in der Schaufelaufnahme, die Lage der Risse ist identisch mit der Bruchebene

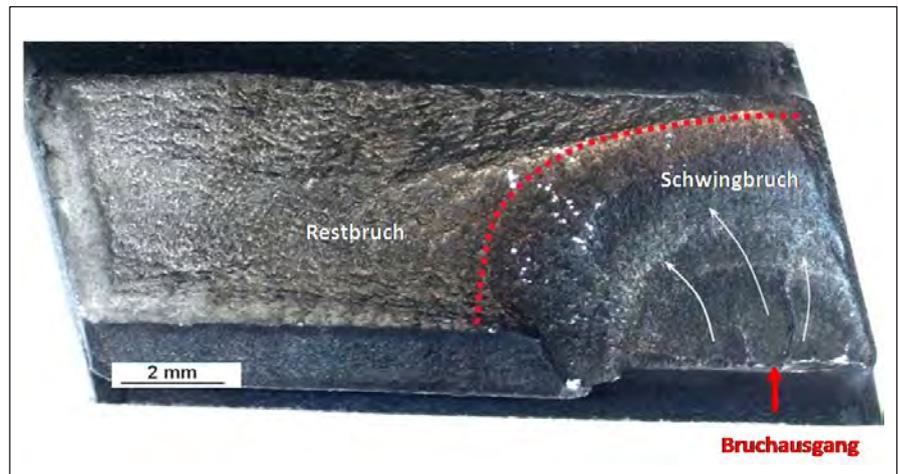
Die Bruchfläche der Schaufelaufnahme zeigte Strukturen eines Schwingbruches (Abbildung 6). Der hohe Restbruchanteil deutet auf eine hohe Belastung in der Aufnahme hin. Der Bruchausgang lag im Kontaktbereich zwischen der Turbinenlaufschaufel und der Schaufelaufnahme, ungefähr 2mm hinter der Stirnseite. Die Bruchfläche war mit Korrosionsbelägen kontaminiert. Der Rissausgang war durch extreme plastische Verformung beschädigt (Abbildung 7).

Abb. 6: Übersicht der Bruchfläche an der Schaufelaufnahme

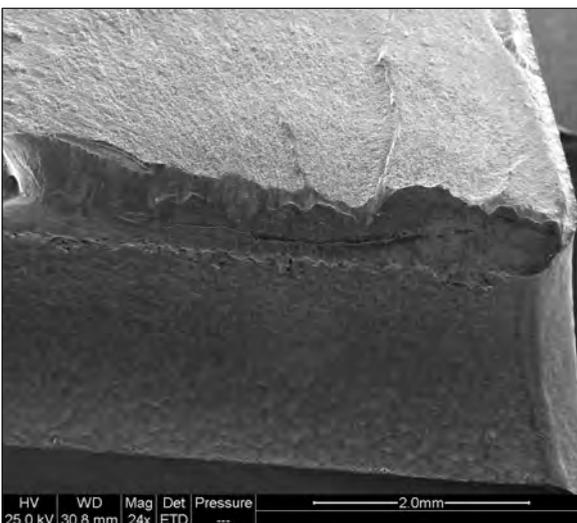
Abb. 7: Reibverschleiß, extreme plastische Verformung an der Kante zur Bruchfläche

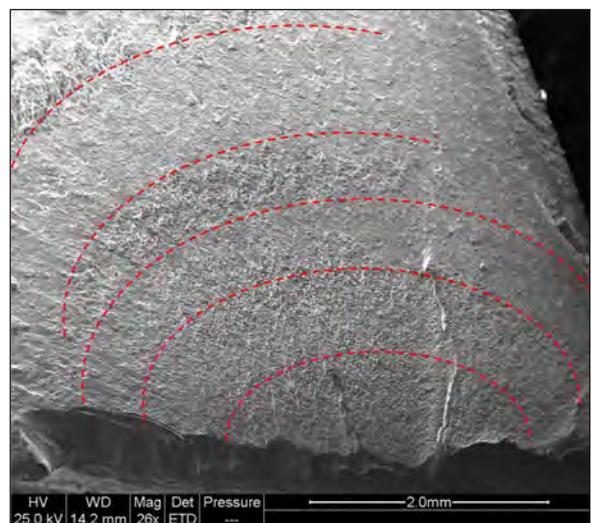
Makroskopisch waren auf der Bruchfläche abwechselnde, halbkreisförmige Schattierungen „rauher“ und „glatter“ Topographien zu erkennen (Abbildung 8). In den „rauhem“ Topographien verlief der Rissfortschritt interkristallin, in den „glatten“ dagegen transkristallin (Abbildungen 9 bis 10).

Abb. 8: REM Aufnahme der Bruchfläche zeigt abwechselnde „raue“ und „glatte“ Topographien

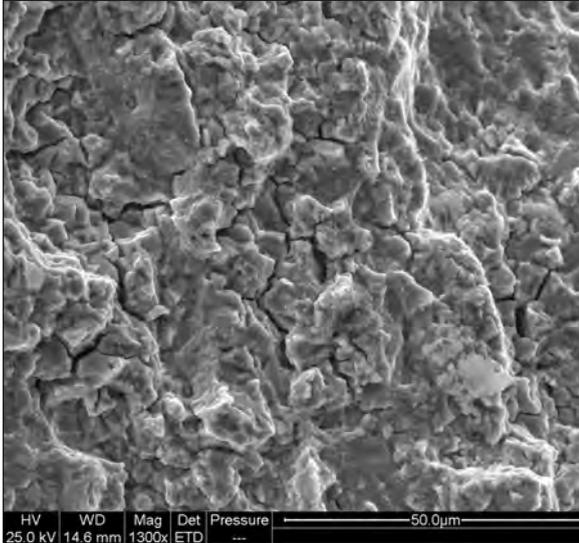
Abb. 9: Interkristalliner Schwingungsriß

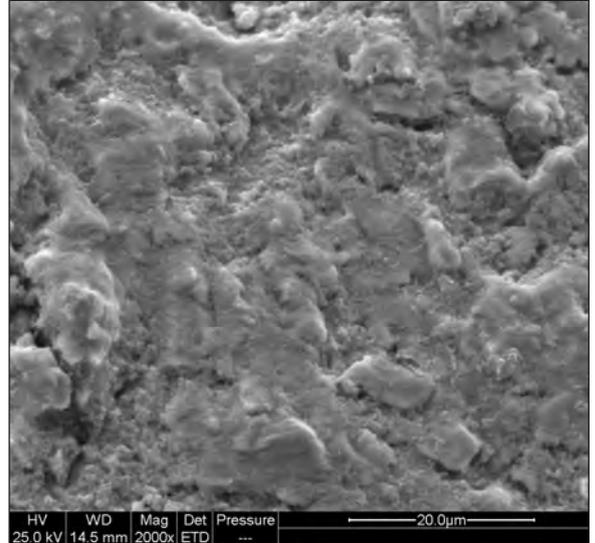
Abb. 10: Transkristalliner Schwingungsriß

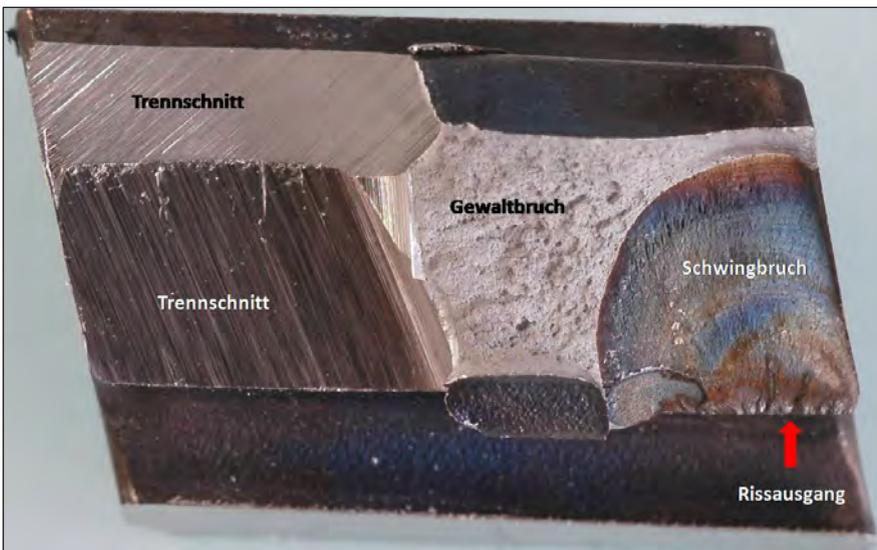
Abb. 11: Der geöffnete Riss zeigt ähnliche Strukturen wie die gebrochene Schaufelaufnahme

Für weitere Untersuchungen wurden die Risse der 9 schadhafte Schaufelaufnahmen geöffnet. Makroskopisch hatten alle Risse ein nahezu identisches Aussehen. Die Rissausbreitung in axialer Richtung betrug 6mm, an der Stirnseite der Schaufelaufnahme 7 mm. Die sehr dünnen oxydischen Interferenzschichten verfärbten die Rissoberfläche

braun-violett (Abbildung 11). Schemenhaft waren die halbkreisförmig verlaufenden „rauh“ und „glatten“ Topographien zu erkennen (Abbildung 12). Bei höherer Auflösung im Rasterelektronenmikroskop war die abwechselnd verlaufende inter- und transkristalline Rissausbreitung zu beobachten (Abbildungen 13 und 14).
