Handbuch Metallschäden

3.1.2.11 Bruchuntersuchung eines Öldruckrohres

Autor: Horst Wanzek, Lufthansa Technik

3.1.2.12 Inter- und transkristalliner Schwingbruch in der Nickel Basis Legierung Inconel 718

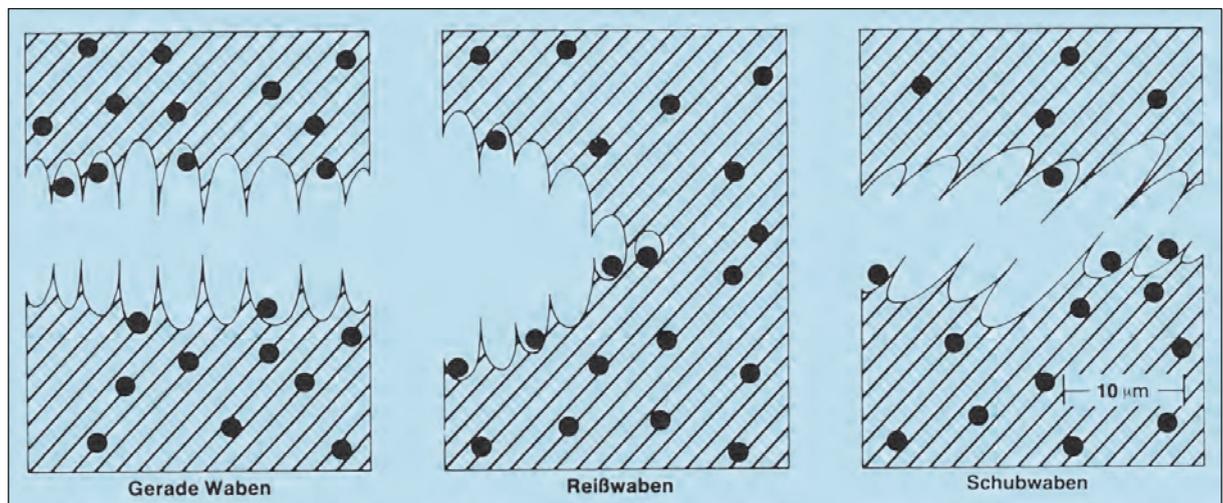
Bild 41: Gerade Waben, Reißwaben und Schubwaben

Bei der plastischen Dehnung eines Bereiches werden die Löcher erweitert. Der Werkstoff zwischen den Löchern schnürt sich ein, dabei wird das Material der Trennwände einer intensiven Schubbeanspruchung unterworfen. Bei fortschreitender Dehnung bleiben nur noch dünne, gratartige Trennwände zwischen den Löchern übrig. Schließlich werden die letzten Verbindungen getrennt, und es bleiben zwei von „Halblöchern“ durchsetzte Bruchflächen zurück (Bild 41).

Die bei der plastischen Verformung herrschenden Spannungen und daraus hervorgehenden Relativbewegungen vor dem Bruch bestimmen die Ausrichtung der Waben. Durch gleichmäßig verteilte Normalspannungen entstehen gerade Waben. Ungleichmäßig verteilte Normalspannungen erzeugen Reißwaben (Bild 41).

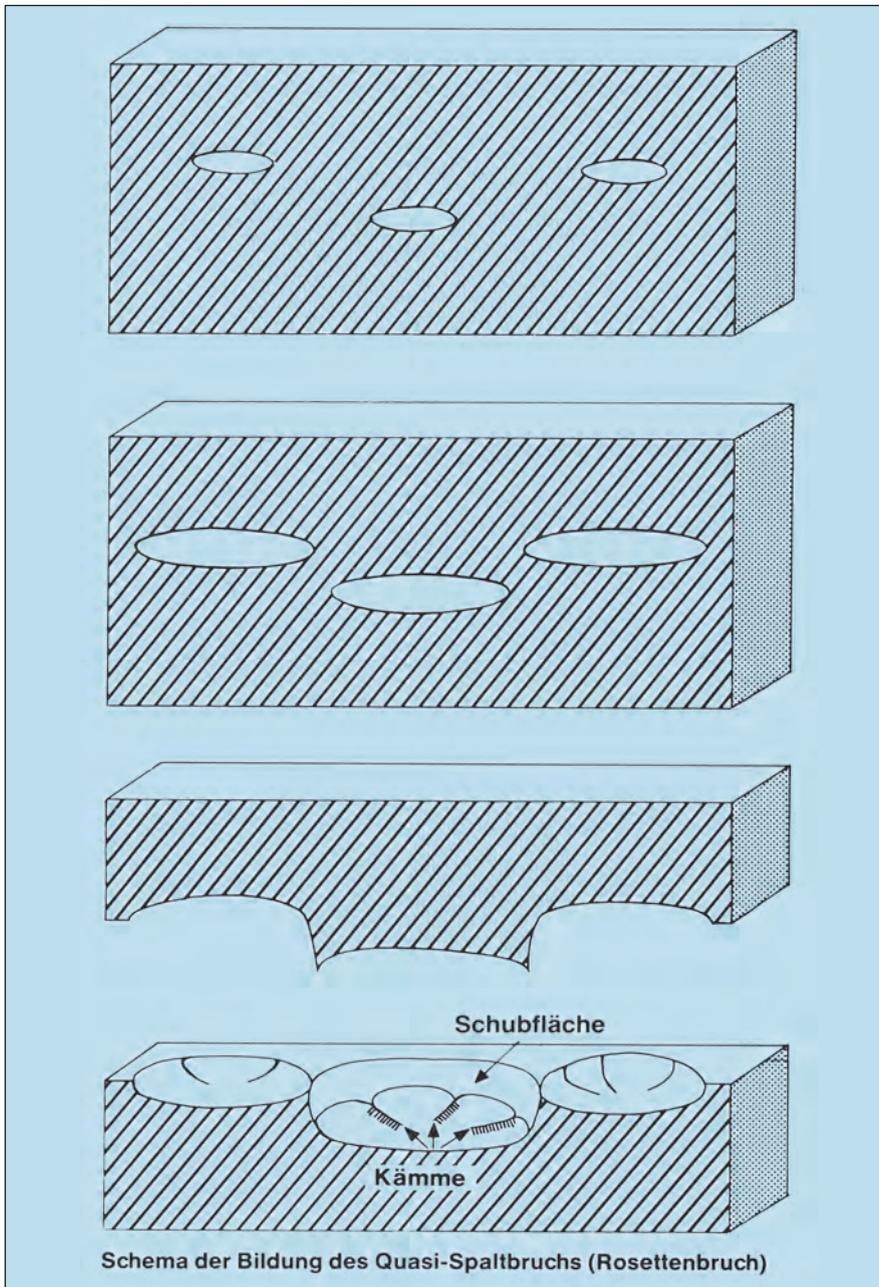
Bild 42: Schema der Bildung des Quasi-Spaltbruchs (Rosettenbruch)

Das Bruchaussehen mit vielen flachen, aber leicht konkaven Flächen oder Facetten entsteht durch Vereinigung vieler einzelner Anrisse (Bild 42). Jeder Anriss breitet sich von einem zentralen Anfangspunkt

ausgehend konzentrisch aus. Dabei ist zwar die etwa kreisrunde Rissfront plastisch aufgeweitet, aber der entstehende Hohlraum ist im Gegensatz zu den Waben mehr linsenförmig. Bei der Vereinigung der Risse bleiben hochgezogene Grate stehen, die Reißkämme oder Kämme genannt werden (Bild 42).

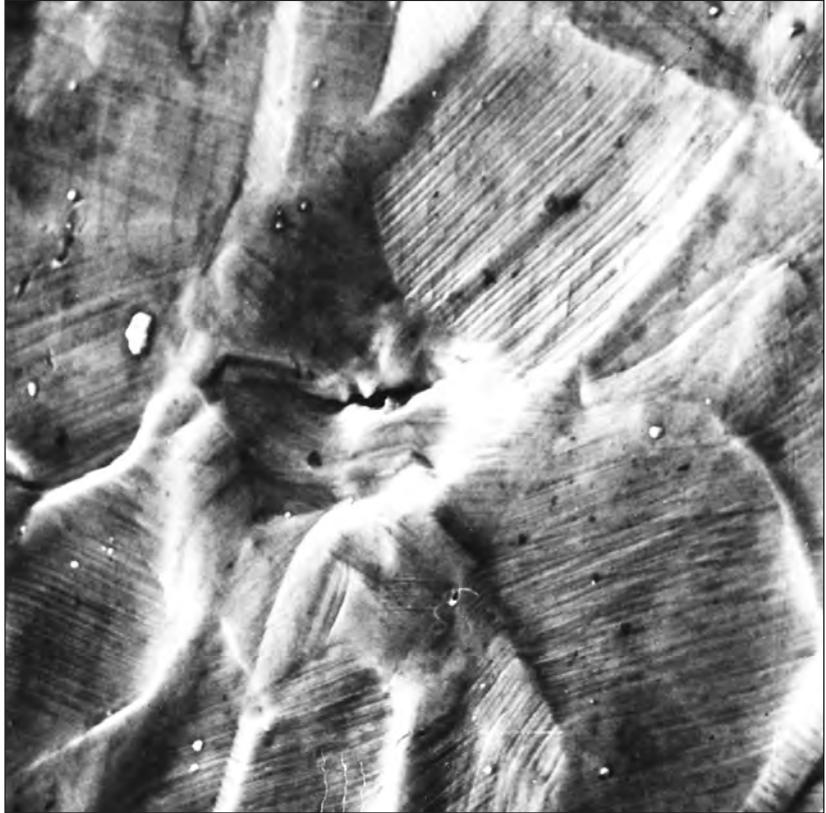
Bild 43: Gleitlinien und ein Anriss auf der Zugseite eines elektrolytisch polierten und anschließend gebogenen Bleches aus Nickelwerkstoff mit Cr, Fe und Ti.
5000:1

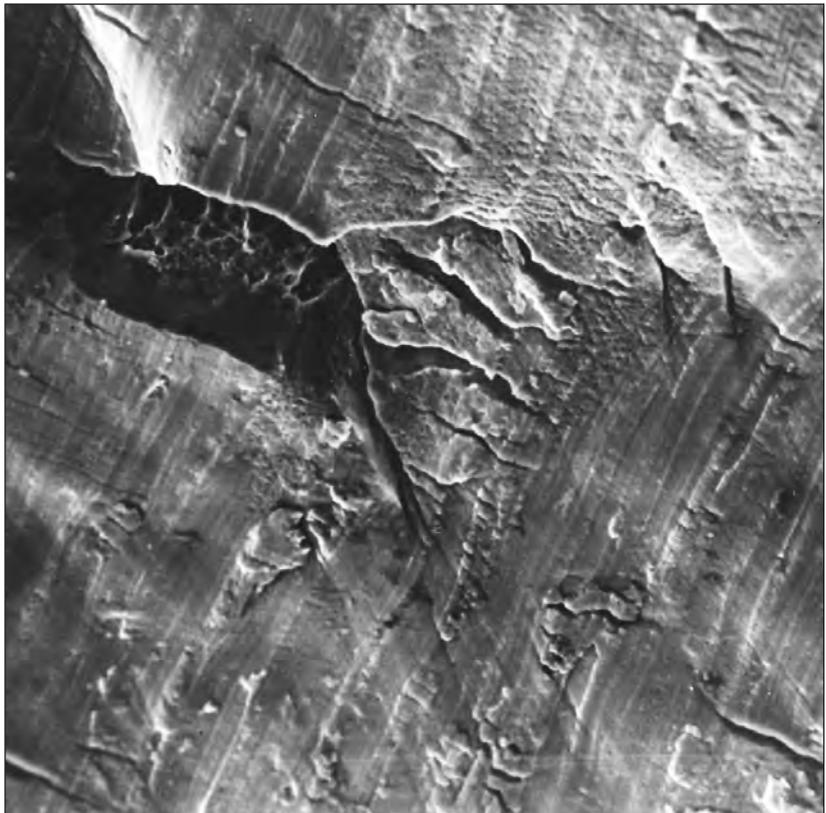
Bild 44: Zähne Anrisse mit Wabenstruktur in einem hochlegierten Stahl.
An der Oberfläche sind die Gleitspuren zu erkennen.
600:1

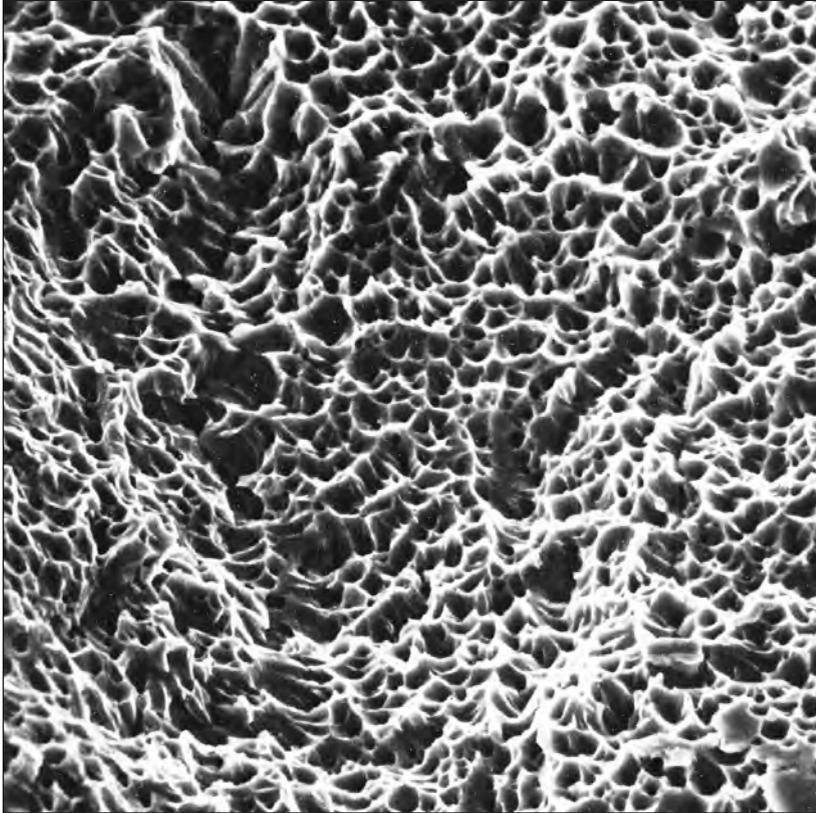
Bild 45: Gerade Waben im Rest-Gewaltbruch einer Stahlfeder.
1000:1

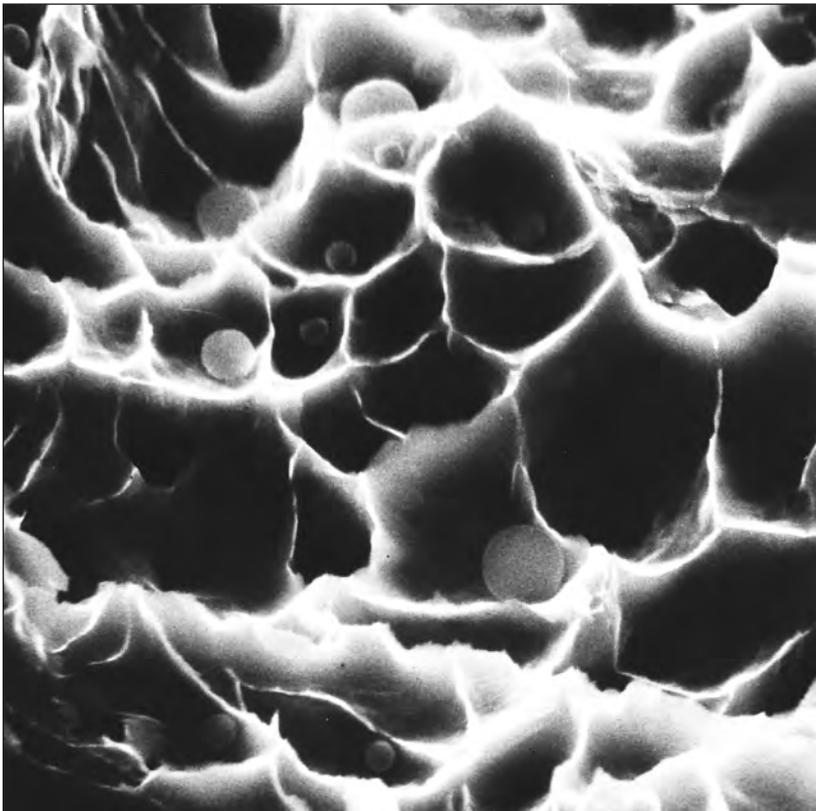
Bild 46: Silikateinschlüsse bestimmen Wabenform und Wabengröße in der Schweißnaht eines unlegierten C-Stahls.
5500:1

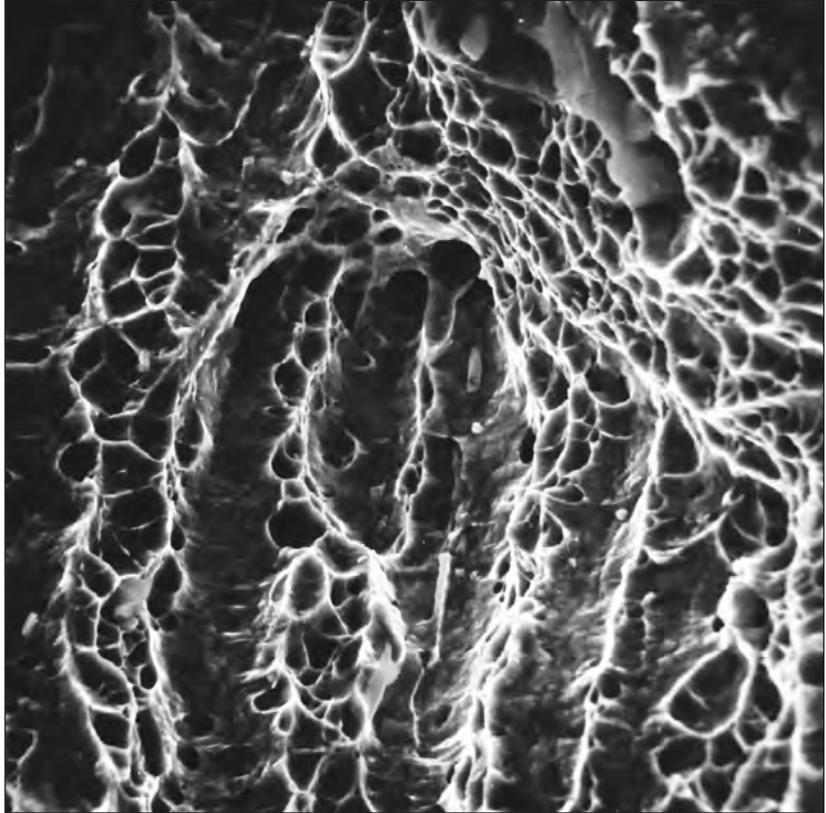
Zwischen dichten Zeilen von langgestreckten Mangansulfiden bilden sich lange durchgehende Grate aus. In Brüchen mit stangenförmigen Mangansulfiden kann man auch oft beobachten, wie die ehemals dicht an den Mangansulfiden anliegenden Röhren des Grundwerkstoffs vor dem Bruch aufgeweitet werden.

Bild 47: Zeilige Wabenstruktur um Mangansulfidzeilen beim zähen Bruch eines Stahls.
1000:1

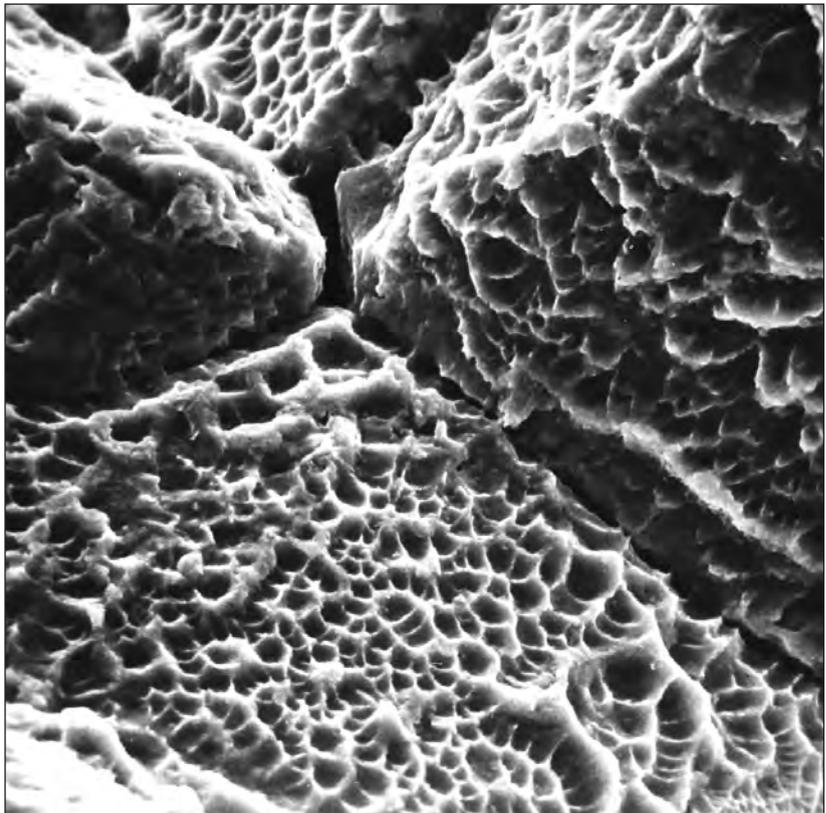
Bild 48: Zäher Wabenbruch auf Korngrenzflächen bei Stahl.
2000:1

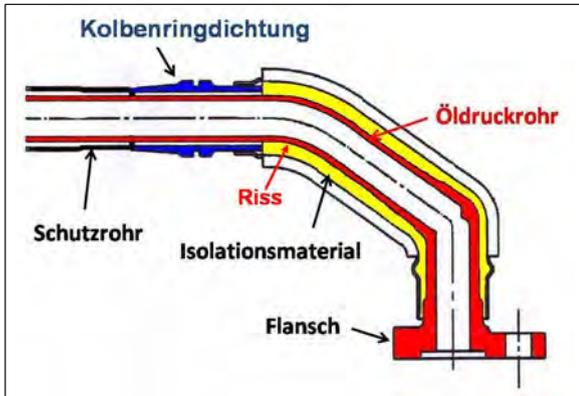
Abb 2: Schematischer Aufbau der Öldruckleitung

Die Ölleitung zur Versorgung des Triebwerkwellenlagers No.4 führt konstruktionsbedingt durch das Diffuser Gehäuse. Die hier vorliegenden Betriebstemperaturen von ungefähr 500°C machen es erforderlich das Öl vor Überhitzung zu schützen. Aus diesem Grund ist die ölführende Leitung im Bereich des Heißluftstromes von einem zweiten, als Hitzeschutz fungierendes Rohr, umhüllt. Außerhalb des Heißluftstromes ist die Öldruckleitung mit Isolationsmaterial und einer zweigeteilten Blechhülle ummantelt. Um Druckverluste oder Leckagen der Heißluft zu vermeiden, dichtet eine auf dem Schutzrohr befindliche Kolbenringdichtung die Sektion im Diffuser Gehäuse ab (Abb. 2). Diese Dichtung verschleißt im Flugbetrieb und kann schweißtechnisch repariert werden.

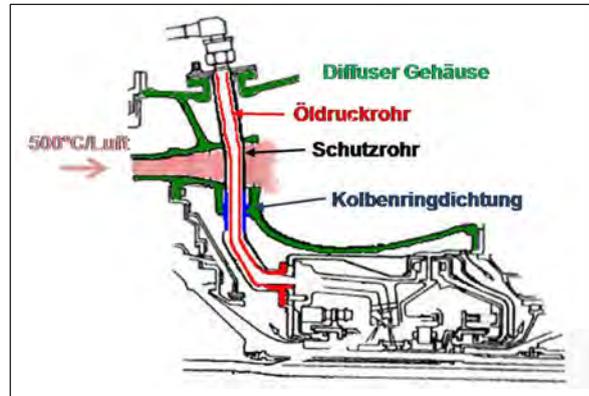
Abb 3: Skizze vom Aufbau Öldruckleitung / Diffuser Case

Hitzeschild zum Lagergehäuse und das Schutzrohr über die Kolbenringdichtung, unabhängig von der Öldruckleitung, an dem Diffuser Gehäuse befestigt sind (Abb. 3 und 4).
